PEBA

Piano
Eliminazione
Barriere
Architettoniche

Comune di Villanova di Camposampiero

QUADRO
URBANO

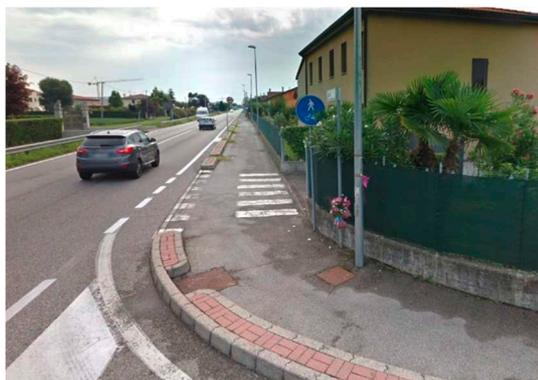
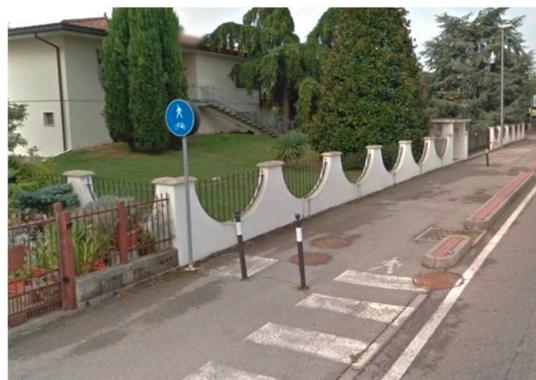
U_A Percorso ciclo-pedonale di via Caltana

Identificazione percorso	Percorso ciclo-pedonale di via Caltana
Tipologia	Percorso ciclo-pedonale
Lunghezza del tratto	0,6 km
Edifici di interesse presenti nel tratto	Nessuno
Attraversamenti presenti nel tratto	Nessuno

Il percorso pedonale ha una larghezza minima di 90 cm lungo tutto il tragitto.	X	
Il percorso ciclo-pedonale e/o la pista ciclabile (sia in sede propria, sia su corsia riservata) hanno caratteristiche dimensionali che rispettano la normativa.	X	
La pavimentazione risulta in buono stato, priva di sconnessioni e non è sdruciolevole.	X

Il percorso risulta privo di ostacoli che riducono la larghezza del percorso (lampioni, elementi di arredo urbano, albero, cassonetti per la raccolta dei rifiuti...).	X	
Il percorso risulta privo di elementi che sporgono dalla quota della pavimentazione.	X	
Il percorso risulta privo di elementi di arredo posti ad altezza minore di 2,10 m dal suolo.	X

Sono presenti rampe di adeguata pendenza dove il percorso si raccorda con la sede stradale e/o dove il percorso incontra dei dislivelli.	X	
I dislivelli presenti lungo il percorso hanno una pendenza massima dell'8% e raggiungono al massimo i 15 cm.	X

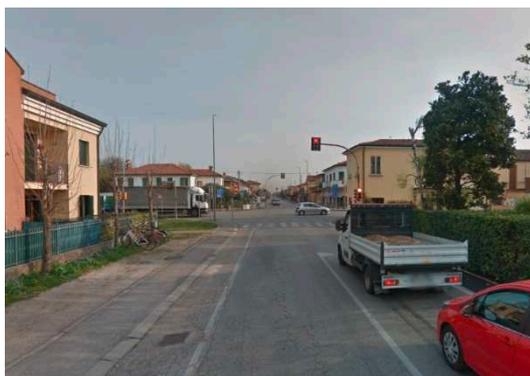
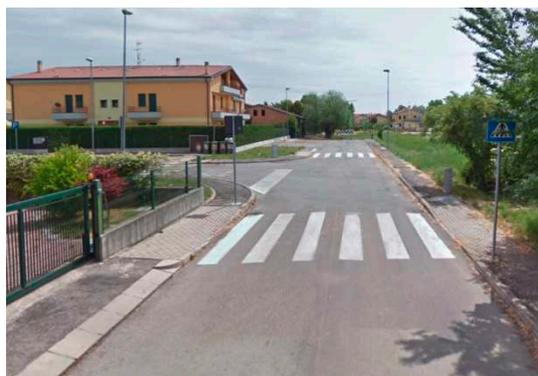
U_a1 Percorso pedonale di via Ampezzon

Identificazione percorso	Percorso pedonale di via Ampezzon
Tipologia	Percorso pedonale
Lunghezza del tratto	0,4 km
Edifici di interesse presenti nel tratto	Nessuno
Attraversamenti presenti nel tratto	Da 1 a 10

Il percorso pedonale ha una larghezza minima di 90 cm lungo tutto il tragitto.	X	
Il percorso ciclo-pedonale e/o la pista ciclabile (sia in sede propria, sia su corsia riservata) hanno caratteristiche dimensionali che rispettano la normativa.	X	
La pavimentazione risulta in buono stato, priva di sconnesioni e non è sdruciolevole.		X

Il percorso risulta privo di ostacoli che riducono la larghezza del percorso (lampioni, elementi di arredo urbano, albero, cassonetti per la raccolta dei rifiuti...).	X	
Il percorso risulta privo di elementi che sporgono dalla quota della pavimentazione.	X	
Il percorso risulta privo di elementi di arredo posti ad altezza minore di 2,10 m dal suolo.	X

Sono presenti rampe di adeguata pendenza dove il percorso si raccorda con la sede stradale e/o dove il percorso incontra dei dislivelli.	X	
I dislivelli presenti lungo il percorso hanno una pendenza massima dell'8% e raggiungono al massimo i 15 cm.	X

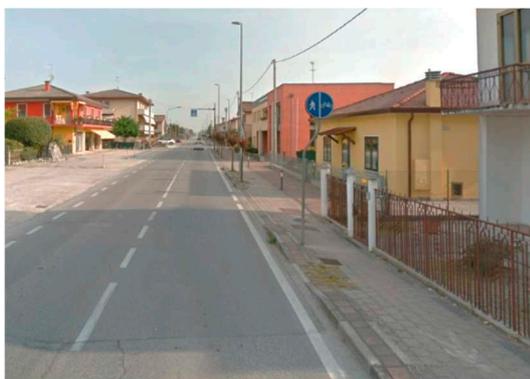
U_B Percorso ciclo-pedonale di via Roma

Identificazione percorso	Percorso ciclo-pedonale di via Roma
Tipologia	Percorso ciclo-pedonale
Lunghezza del tratto	0,4 km
Edifici di interesse presenti nel tratto	Nessuno
Attraversamenti presenti nel tratto	Da 11 a 15

Il percorso pedonale ha una larghezza minima di 90 cm lungo tutto il tragitto.	X	
Il percorso ciclo-pedonale e/o la pista ciclabile (sia in sede propria, sia su corsia riservata) hanno caratteristiche dimensionali che rispettano la normativa.	X	
La pavimentazione risulta in buono stato, priva di sconnessioni e non è sdruciolevole.	X

Il percorso risulta privo di ostacoli che riducono la larghezza del percorso (lampioni, elementi di arredo urbano, albero, cassonetti per la raccolta dei rifiuti...).	X	
Il percorso risulta privo di elementi che sporgono dalla quota della pavimentazione.	X	
Il percorso risulta privo di elementi di arredo posti ad altezza minore di 2,10 m dal suolo.	X

Sono presenti rampe di adeguata pendenza dove il percorso si raccorda con la sede stradale e/o dove il percorso incontra dei dislivelli.	X	
I dislivelli presenti lungo il percorso hanno una pendenza massima dell'8% e raggiungono al massimo i 15 cm.	X

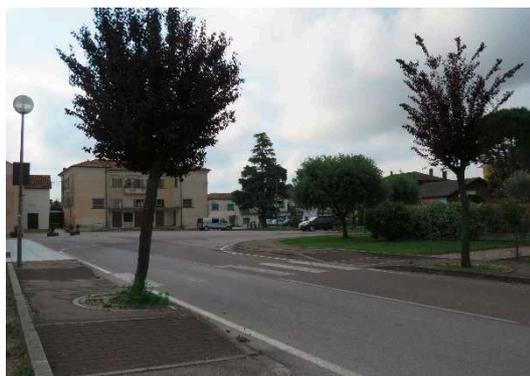
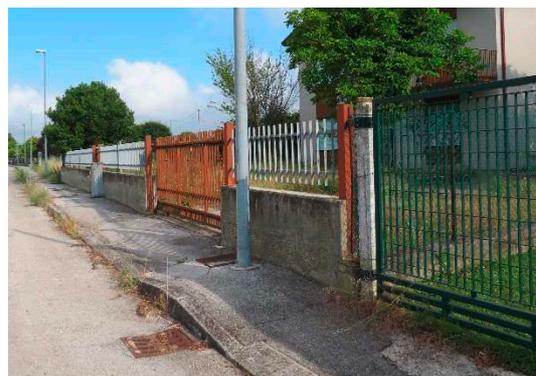
U_b1 Percorso pedonale di via Chiesa e laterali

Identificazione percorso	Percorso pedonale di via Chiesa e laterali
Tipologia	Percorso pedonale
Lunghezza del tratto	1,8 km
Edifici di interesse presenti nel tratto	4 - 5.1 - 5.2 - 12 - 23.1 - 23.2
Attraversamenti presenti nel tratto	Da 16 a 18

Il percorso pedonale ha una larghezza minima di 90 cm lungo tutto il tragitto.	X	
Il percorso ciclo-pedonale e/o la pista ciclabile (sia in sede propria, sia su corsia riservata) hanno caratteristiche dimensionali che rispettano la normativa.	X	
La pavimentazione risulta in buono stato, priva di sconnessioni e non è sdruciolevole.		X

Il percorso risulta privo di ostacoli che riducono la larghezza del percorso (lampioni, elementi di arredo urbano, albero, cassonetti per la raccolta dei rifiuti...).		X
Il percorso risulta privo di elementi che sporgono dalla quota della pavimentazione.	X	
Il percorso risulta privo di elementi di arredo posti ad altezza minore di 2,10 m dal suolo.	X

Sono presenti rampe di adeguata pendenza dove il percorso si raccorda con la sede stradale e/o dove il percorso incontra dei dislivelli.	X	
I dislivelli presenti lungo il percorso hanno una pendenza massima dell'8% e raggiungono al massimo i 15 cm.	X

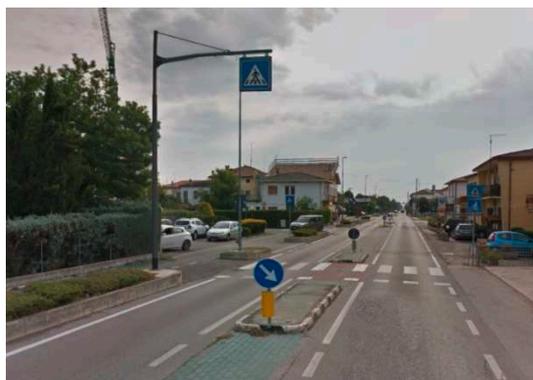
U_C Percorso ciclo-pedonale di via Caltana

Identificazione percorso	Percorso ciclo-pedonale di via Caltana
Tipologia	Percorso ciclo-pedonale
Lunghezza del tratto	1,4 km
Edifici di interesse presenti nel tratto	3 - 6.1 - 6.2 - 6.3 - 17
Attraversamenti presenti nel tratto	Da 19 a 33

Il percorso pedonale ha una larghezza minima di 90 cm lungo tutto il tragitto.	X	
Il percorso ciclo-pedonale e/o la pista ciclabile (sia in sede propria, sia su corsia riservata) hanno caratteristiche dimensionali che rispettano la normativa.	X	
La pavimentazione risulta in buono stato, priva di sconnessioni e non è sdruciolevole.	X

Il percorso risulta privo di ostacoli che riducono la larghezza del percorso (lampioni, elementi di arredo urbano, albero, cassonetti per la raccolta dei rifiuti...).	X	
Il percorso risulta privo di elementi che sporgono dalla quota della pavimentazione.	X	
Il percorso risulta privo di elementi di arredo posti ad altezza minore di 2,10 m dal suolo.	X

Sono presenti rampe di adeguata pendenza dove il percorso si raccorda con la sede stradale e/o dove il percorso incontra dei dislivelli.	X	
I dislivelli presenti lungo il percorso hanno una pendenza massima dell'8% e raggiungono al massimo i 15 cm.	X

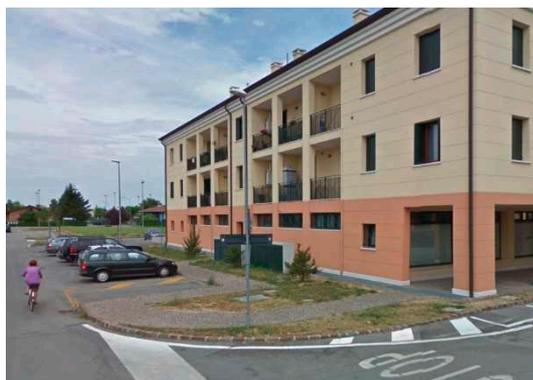
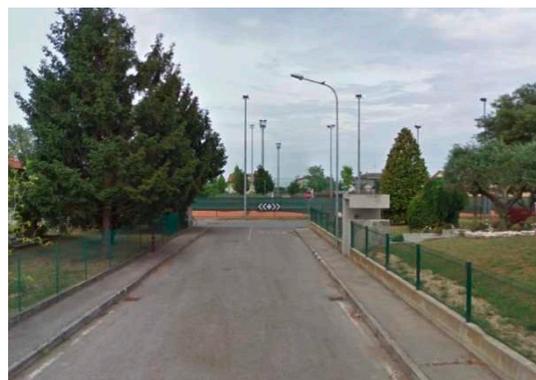
U_c1 Percorso pedonale di via G. Puccini e laterali

Identificazione percorso	Percorso pedonale di via G. Puccini e laterali
Tipologia	Percorso pedonale
Lunghezza del tratto	2,8 km
Edifici di interesse presenti nel tratto	1 - 10 - 11 - 14 - 15 - 19 - 20 - 21
Attraversamenti presenti nel tratto	Da 34 a 38

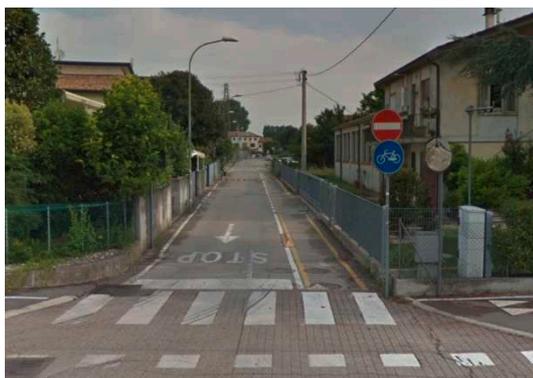
U_D Percorso ciclo-pedonale di via G. Verdi

Identificazione percorso	Percorso ciclo-pedonale di via G. Verdi
Tipologia	Percorso ciclo-pedonale
Lunghezza del tratto	0,2 km
Edifici di interesse presenti nel tratto	Nessuno
Attraversamenti presenti nel tratto	39

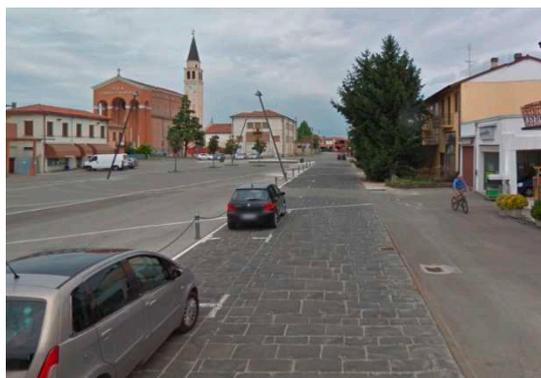
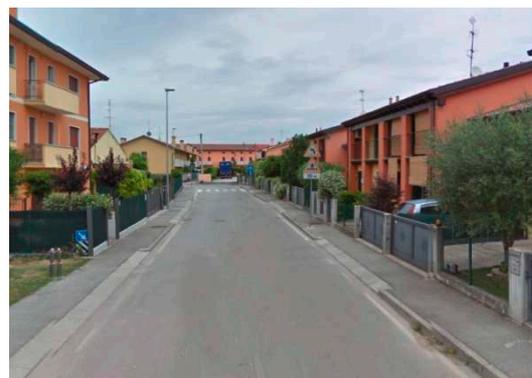
U_d1 Percorso pedonale di via Benedetto Marcello e laterali

Identificazione percorso	Percorso pedonale di via Benedetto Marcello e laterali
Tipologia	Percorso pedonale
Lunghezza del tratto	1,5 km
Edifici di interesse presenti nel tratto	4 - 17 - 23.1 - 23.2
Attraversamenti presenti nel tratto	Da 40 a 49

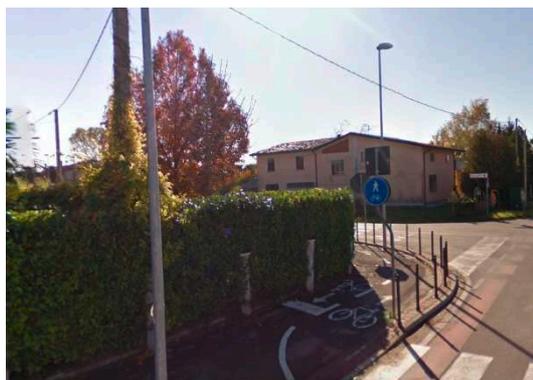
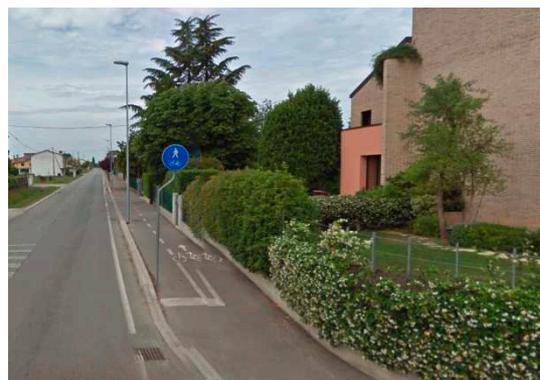
U_E Percorso ciclo-pedonale di via Cavin Caselle

Identificazione percorso	Percorso ciclo-pedonale di via Cavin Caselle
Tipologia	Percorso ciclo-pedonale
Lunghezza del tratto	0,7 km
Edifici di interesse presenti nel tratto	Nessuno
Attraversamenti presenti nel tratto	50 - 51

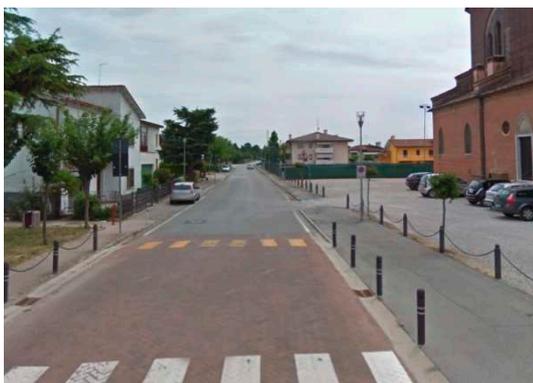
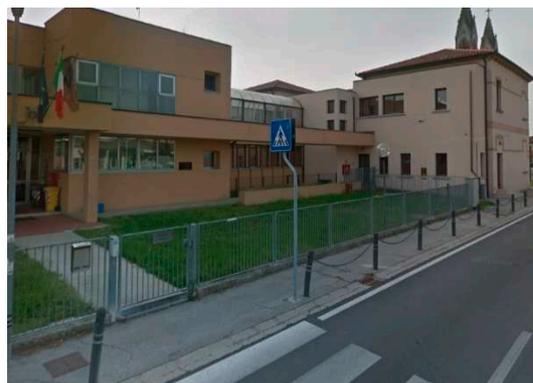
U_e1 Percorso pedonale di via A. Mantegna e laterali

Identificazione percorso	Percorso pedonale di via A. Mantegna e laterali
Tipologia	Percorso pedonale
Lunghezza del tratto	1,3 km
Edifici di interesse presenti nel tratto	8
Attraversamenti presenti nel tratto	Da 52 a 64

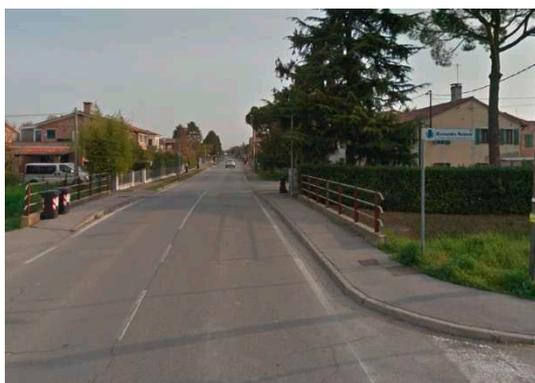
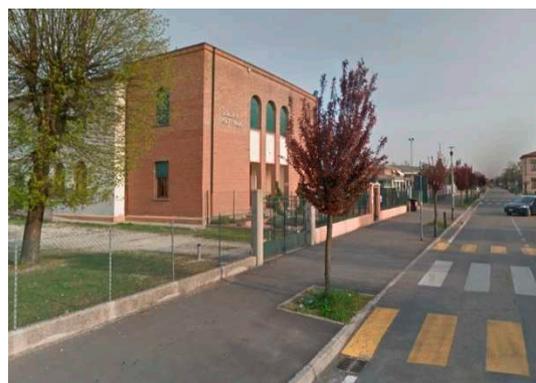
U_f1 Percorso pedonale di via Cornara e laterali

Identificazione percorso	Percorso pedonale di via Cornara e laterali
Tipologia	Percorso pedonale
Lunghezza del tratto	2,5 km
Edifici di interesse presenti nel tratto	7 - 13 - 25
Attraversamenti presenti nel tratto	Da 65 a 77

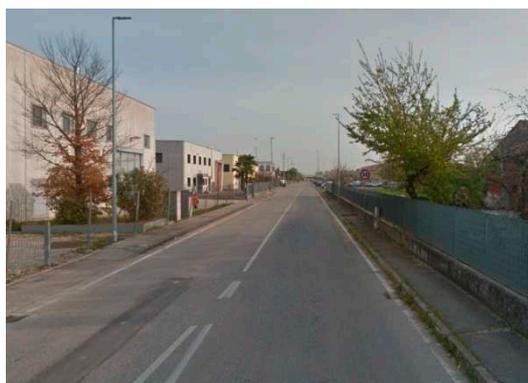
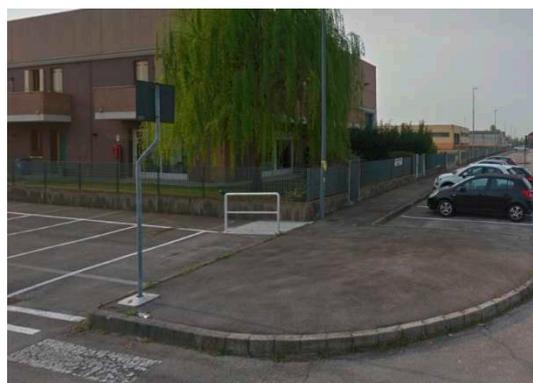
U_g1 Percorso pedonale della zona industriale di Murelle

Identificazione percorso	Percorso pedonale della zona industriale di Murelle
Tipologia	Percorso pedonale
Lunghezza del tratto	2,1 km
Edifici di interesse presenti nel tratto	18
Attraversamenti presenti nel tratto	78 - 79

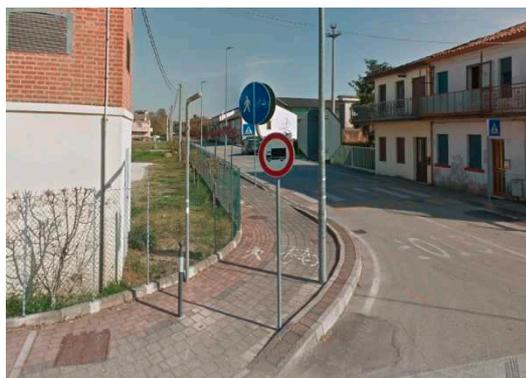
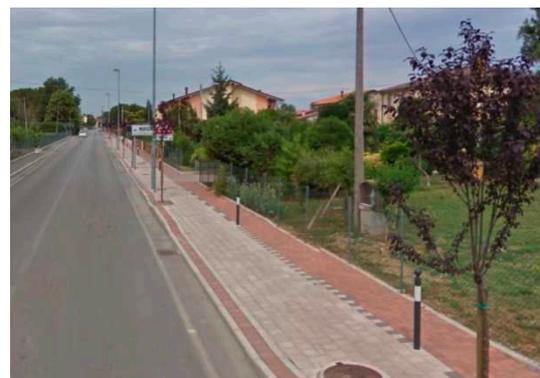
U_H Percorso ciclo-pedonale di via Mussolini

Identificazione percorso	Percorso ciclo-pedonale di via Mussolini
Tipologia	Percorso ciclo-pedonale
Lunghezza del tratto	0,7 km
Edifici di interesse presenti nel tratto	26 - 16
Attraversamenti presenti nel tratto	Da 80 a 91

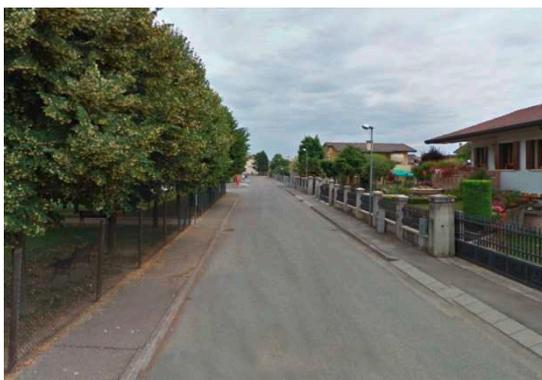
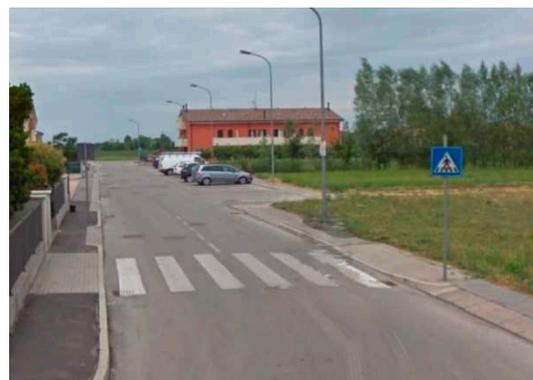
U_h1 Percorso pedonale di via Mussolini e laterali

Identificazione percorso	Percorso pedonale di via Mussolini e laterali
Tipologia	Percorso pedonale
Lunghezza del tratto	3,8
Edifici di interesse presenti nel tratto	16 - 22
Attraversamenti presenti nel tratto	Da 92 a 103

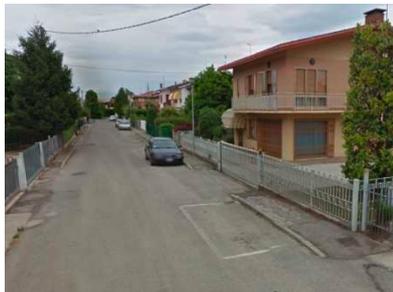
<p style="text-align: right;">1 2</p>
	<p>Rilevati i percorsi pedonali lungo via Antonio Ceron, rilevato che un lato (a sinistra in foto) ha dimensione inferiore a 0,90 metri: si consiglia un intervento di manutenzione ordinaria per i 170 metri del lato opposto del percorso, quale il rifacimento del manto di usura al fine di garantirne la fruibilità ed assicurare uno stato di piena sicurezza, comprese tutte le opere pertinenziali di demolizione del manto esistente.</p> <p>(artt. 4.2 e 8.2 del D.M. 14 giugno 1989 n. 236 - art. 24 del DGR n. 1428 del 06 settembre 2011)</p>

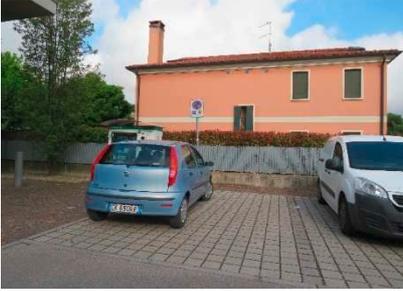
PARCHEGGIO DISABILE

DESCRIZIONE INTERVENTO		FOTO
1	Rifacimento della segnaletica orizzontale con caratteristiche dimensionali conformi alla normativa. <small>(artt. 4.2 e 8.2 del D.M. 14 giugno 1989 n. 236 - art. 24 del DGR n. 1428 del 06 settembre 2011)</small>

Per gli stessi, si calcola che gli interventi per la realizzazione di un nuovo posto auto per il parcheggio **P 19** abbiano una **MEDIA** priorità.

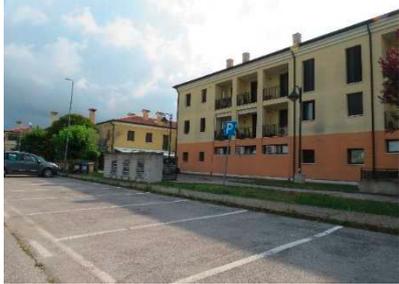
PARCHEGGIO DISABILE

DESCRIZIONE INTERVENTO		FOTO
1	<p>Realizzazione completa di un posto disabili, in quanto mancante nella frazione di 1 ogni 50, mediante la pittura della segnaletica orizzontale, con caratteristiche dimensionali che rispettano la normativa e l'installazione del relativo segnale verticale.</p> <p>(artt. 4.2 e 8.2 del D.M. 14 giugno 1989 n. 236 - art. 24 del DGR n. 1428 del 06 settembre 2011)</p>

Per gli stessi, si calcola che gli interventi per la realizzazione di un nuovo posto auto per il parcheggio **P 20** abbiano una **ALTA priorità**.

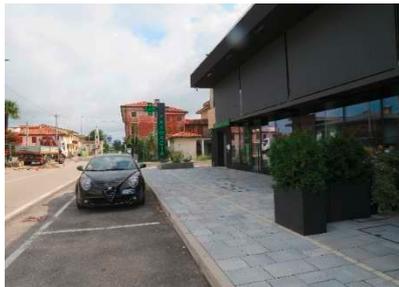
PARCHEGGIO DISABILE

DESCRIZIONE INTERVENTO		FOTO
1	<p>Realizzazione completa di un posto disabili, in quanto mancante nella frazione di 1 ogni 50, mediante la pittura della segnaletica orizzontale, con caratteristiche dimensionali che rispettano la normativa e l'installazione del relativo segnale verticale.</p> <p>(artt. 4.2 e 8.2 del D.M. 14 giugno 1989 n. 236 - art. 24 del DGR n. 1428 del 06 settembre 2011)</p>

Per gli stessi, si calcola che gli interventi per la realizzazione di un nuovo posto auto per il parcheggio **P 22** abbiano una **ALTA priorità**.

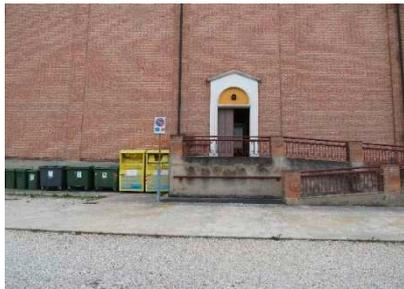
PARCHEGGIO DISABILE

DESCRIZIONE INTERVENTO		FOTO
1	<p>Rifacimento della segnaletica orizzontale, operchè non più ben visibile a terra, con caratteristiche dimensionali conformi alla normativa. Nella stima si calcolano i due parcheggi esistenti.</p> <p>(artt. 4.2 e 8.2 del D.M. 14 giugno 1989 n. 236 - art. 24 del DGR n. 1428 del 06 settembre 2011)</p>

Per gli stessi, si calcola che gli interventi per la realizzazione di un nuovo posto auto per il parcheggio **P 23.1** abbiano una **BASSA priorità**.

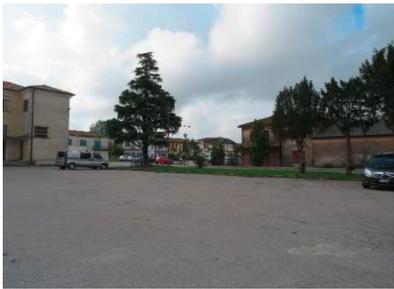
PARCHEGGIO DISABILE

DESCRIZIONE INTERVENTO		FOTO
1	<p>Realizzazione completa di un posto disabili, in quanto mancante nella frazione di 1 ogni 50, mediante la pittura della segnaletica orizzontale, con caratteristiche dimensionali che rispettano la normativa e l'installazione del relativo segnale verticale.</p> <p>(artt. 4.2 e 8.2 del D.M. 14 giugno 1989 n. 236 - art. 24 del DGR n. 1428 del 06 settembre 2011)</p>

Per gli stessi, si calcola che gli interventi per la realizzazione di un nuovo posto auto per il parcheggio **P 23.2** abbiano una **MEDIA** priorità.

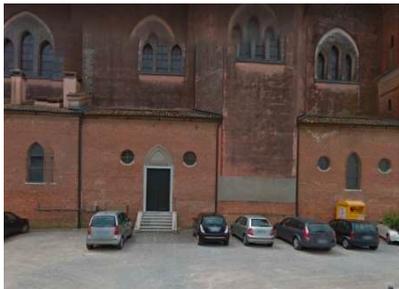
PARCHEGGIO DISABILE

DESCRIZIONE INTERVENTO	FOTO
<p>1 Realizzazione completa di una pavimentazione ed un percorso che colleghi il parcheggio all'ingresso dell'edificio e la pittura a terra della segnaletica orizzontale con caratteristiche dimensionali conformi alla normativa.</p> <p>(artt. 4.2 e 8.2 del D.M. 14 giugno 1989 n. 236 - art. 24 del DGR n. 1428 del 06 settembre 2011)</p>

Per gli stessi, si calcola che gli interventi per la realizzazione di un nuovo posto auto per il parcheggio **P 25** abbiano una **ALTA priorità**.

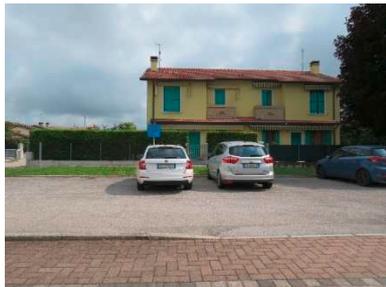
PARCHEGGIO DISABILE

DESCRIZIONE INTERVENTO		FOTO
1	<p>Realizzazione completa di un posto disabili, in quanto mancante nella frazione di 1 ogni 50, mediante la pittura della segnaletica orizzontale, con caratteristiche dimensionali che rispettano la normativa e l'installazione del relativo segnale verticale.</p> <p>(artt. 4.2 e 8.2 del D.M. 14 giugno 1989 n. 236 - art. 24 del DGR n. 1428 del 06 settembre 2011)</p>

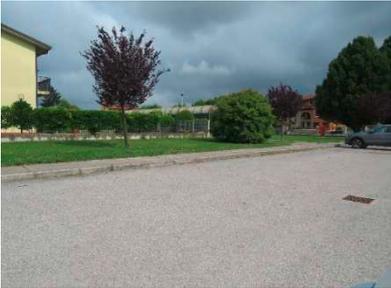
PARCHEGGIO DISABILE

DESCRIZIONE INTERVENTO		FOTO
1	<p>Realizzazione completa di un posto disabili, in quanto mancante nella frazione di 1 ogni 50, mediante la pittura della segnaletica orizzontale, con caratteristiche dimensionali che rispettano la normativa e l'installazione del relativo segnale verticale.</p> <p>(artt. 4.2 e 8.2 del D.M. 14 giugno 1989 n. 236 - art. 24 del DGR n. 1428 del 06 settembre 2011)</p>

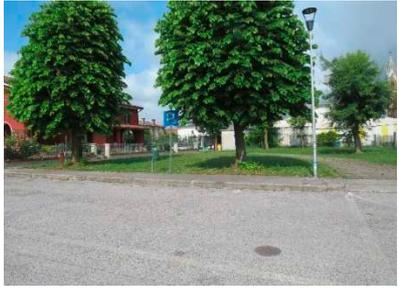
PARCHEGGIO DISABILE

DESCRIZIONE INTERVENTO		FOTO
1	<p>Realizzazione completa di un posto disabili, in quanto mancante nella frazione di 1 ogni 50, mediante la pittura della segnaletica orizzontale, con caratteristiche dimensionali che rispettano la normativa e l'installazione del relativo segnale verticale.</p> <p>(artt. 4.2 e 8.2 del D.M. 14 giugno 1989 n. 236 - art. 24 del DGR n. 1428 del 06 settembre 2011)</p>

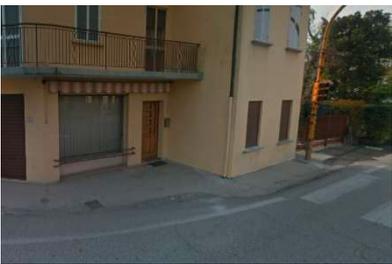
ACCESSIBILITA'

DESCRIZIONE INTERVENTO		FOTO
1	<p>Interventi di manutenzione quale il rifacimento del manto di usura al fine di garantirne la fruibilità ed assicurare uno stato di piena sicurezza del tratto in questione all'incrocio tra via Ampezzon e via Caltana, comprese tutte le opere pertinenziali di demolizione del manto esistente.</p> <p>(artt. 4.2 e 8.2 del D.M. 14 giugno 1989 n. 236 - art. 24 del DGR n. 1428 del 06 settembre 2011)</p>

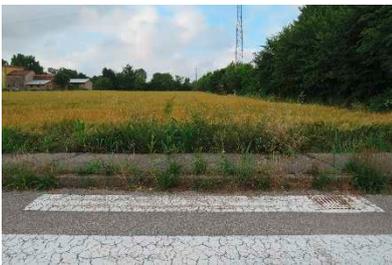
ATTRAVERSAMENTO PEDONALE/CICLABILE

DESCRIZIONE INTERVENTO		FOTO
1	<p>Eliminazione del dislivello in corrispondenza della congiunzione tra il piano del percorso ciclopedonale e la carreggiata tramite la demolizione e asportazione di asfalto, quindi la realizzazione di una rampa di raccordo, in corrispondenza dell'attraversamento pedonale: 7.</p> <p>(artt. 4.2 e 8.2 del D.M. 14 giugno 1989 n. 236 - art. 24 del DGR n. 1428 del 06 settembre 2011)</p>

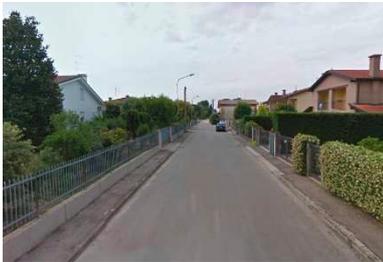
PERCORSO DI ACCESSO c1

DESCRIZIONE INTERVENTO		FOTO
1	<p>Interventi di manutenzione ordinaria per 200 metri di via Antonio Vivaldi, quale il rifacimento del manto di usura al fine di garantirne la fruibilità ed assicurare uno stato di piena sicurezza, comprese tutte le opere pertinenziali di demolizione del manto esistente.</p> <p>(artt. 4.2 e 8.2 del D.M. 14 giugno 1989 n. 236 - art. 24 del DGR n. 1428 del 06 settembre 2011)</p>

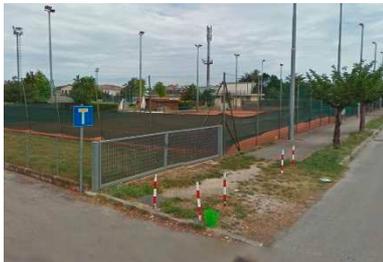
2	<p>Si consiglia di pavimentare o asfaltare l'area riportata nella foto a lato in via via Antonio Vivaldi, in quanto zona terminale di un percorso pedonale, al fine di garantirne la fruibilità ed assicurare uno stato di piena sicurezza, comprese tutte le opere pertinenziali di demolizione del manto esistente.</p> <p>(artt. 4.2 e 8.2 del D.M. 14 giugno 1989 n. 236 - art. 24 del DGR n. 1428 del 06 settembre 2011)</p>

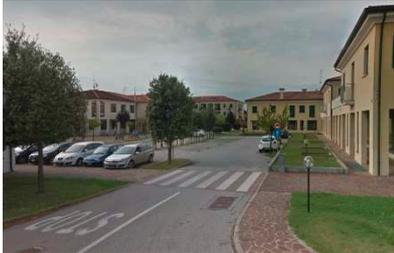
ATTRAVERSAMENTO PEDONALE/CICLABILE

DESCRIZIONE INTERVENTO		FOTO
1	<p>Installazione dell'apposito segnale verticale in corrispondenza dell'attraversamento pedonale:</p> <p>36.</p> <p>(artt. 4.2 e 8.2 del D.M. 14 giugno 1989 n. 236 - art. 24 del DGR n. 1428 del 06 settembre 2011)</p>

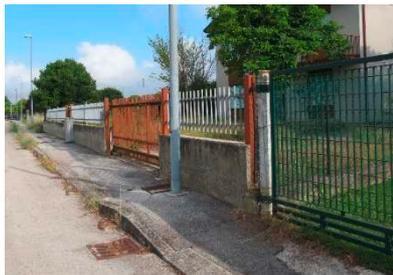
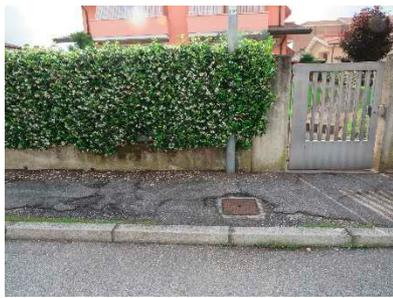
<p>1</p>

DESCRIZIONE INTERVENTO		FOTO
1	<p>Interventi di manutenzione ordinaria per i 200 metri di via Ugo Foscolo (fig. 1), e un intervento puntuale in via Antonio Cantele (fig. 2), quale il rifacimento del manto di usura al fine di garantirne la fruibilità ed assicurare uno stato di piena sicurezza, comprese tutte le opere pertinenziali di demolizione del manto esistente.</p> <p>(artt. 4.2 e 8.2 del D.M. 14 giugno 1989 n. 236 - art. 24 del DGR n. 1428 del 06 settembre 2011)</p>

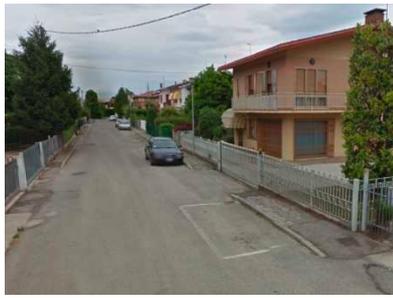
<p>2</p>
	<p>Rilevati i percorsi pedonali lungo via Antonio Ceron, rilevato che un lato (a sinistra in foto) ha dimensione inferiore a 0,90 metri: si consiglia un intervento di manutenzione ordinaria per i 170 metri del lato opposto del percorso, quale il rifacimento del manto di usura al fine di garantirne la fruibilità ed assicurare uno stato di piena sicurezza, comprese tutte le opere pertinenziali di demolizione del manto esistente.</p>

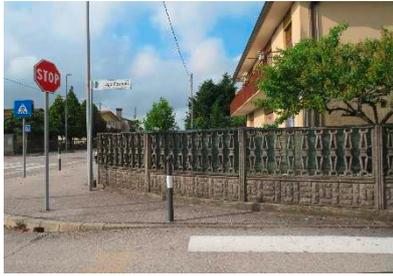
OSTACOLI

DESCRIZIONE INTERVENTO		FOTO
1	<p>Asportazione del dissuasore di fronte all'attraversamento pedonale di via Ugo Foscolo, e ripristino del manto, al fine di garantire un libero accesso al percorso pedonale.</p> <p>(artt. 4.2 e 8.2 del D.M. 14 giugno 1989 n. 236 - art. 24 del DGR n. 1428 del 06 settembre 2011)</p>

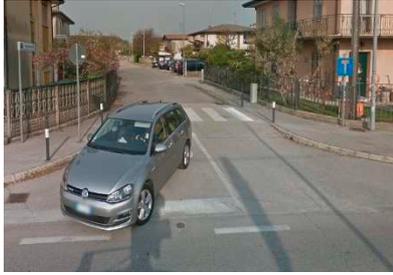
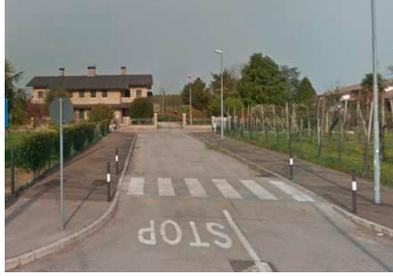
16

DESCRIZIONE INTERVENTO		FOTO
1	<p>Installazione dell'apposito segnale verticale in corrispondenza degli attraversamenti pedonali: 16, 17 e 18.</p> <p>(artt. 4.2 e 8.2 del D.M. 14 giugno 1989 n. 236 - art. 24 del DGR n. 1428 del 06 settembre 2011)</p>

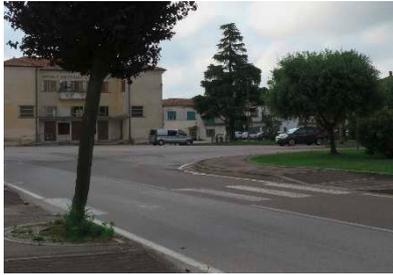
18

17
2	<p>Rifacimento delle strisce bianche a terra in modo tale da essere ben visibili, in corrispondenza dell'attraversamento pedonale: 18.</p> <p>(artt. 4.2 e 8.2 del D.M. 14 giugno 1989 n. 236 - art. 24 del DGR n. 1428 del 06 settembre 2011)</p>

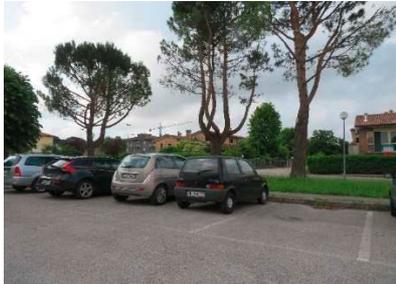
PARCHEGGIO DISABILE

DESCRIZIONE INTERVENTO		FOTO
1	<p>Realizzazione completa di un posto disabili, in quanto mancante nella frazione di 1 ogni 50, mediante la pittura della segnaletica orizzontale, con caratteristiche dimensionali che rispettano la normativa e l'installazione del relativo segnale verticale.</p> <p>(artt. 4.2 e 8.2 del D.M. 14 giugno 1989 n. 236 - art. 24 del DGR n. 1428 del 06 settembre 2011)</p>

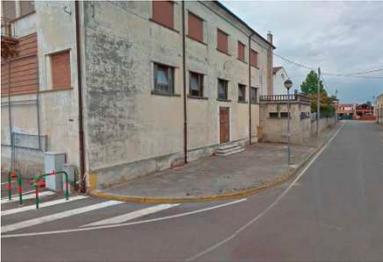
ACCESSIBILITA'

DESCRIZIONE INTERVENTO		FOTO
1	<p>Interventi di manutenzione ordinaria per 100 metri dell percorso a lato Centro Parrocchiale di Villanova, quale il rifacimento del manto di usura al fine di garantirne la fruibilità ed assicurare uno stato di piena sicurezza, comprese tutte le opere pertinenziali di demolizione del manto esistente.</p> <p>(artt. 4.2 e 8.2 del D.M. 14 giugno 1989 n. 236 - art. 24 del DGR n. 1428 del 06 settembre 2011)</p>

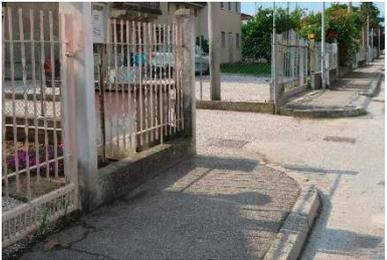
2	<p>Eliminazione del dislivello in corrispondenza della congiunzione tra il piano del percorso pedonale e la carreggiata tramite la demolizione e asportazione di asfalto, quindi la realizzazione di una rampa di raccordo, lungo il tratto di via Cornara.</p> <p>(artt. 4.2 e 8.2 del D.M. 14 giugno 1989 n. 236 - art. 24 del DGR n. 1428 del 06 settembre 2011)</p>

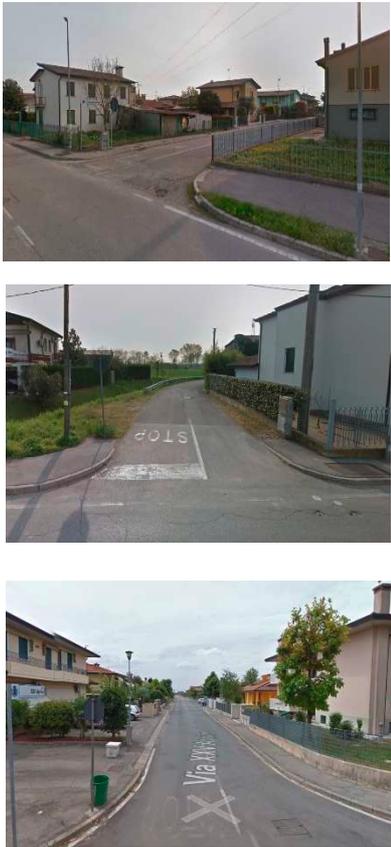
<p>The 'FOTO' column contains three photographs. The top photo shows a street intersection with a pedestrian crossing marked on the road. The middle photo shows a narrow street with a 'STOP' marking on the pavement. The bottom photo shows a street with a 'Via XXV Aprile' marking and a pedestrian crossing.</p>

DESCRIZIONE INTERVENTO	FOTO
<p>1 Al fine di garantire la continuità tra percorsi nel territorio comunale, si consiglia la realizzazione di un due nuovi attraversamento pedonale negli incroci di via Cornara con via Tomaso Albinoni, via Alessandro Manzoni, e due in via XXV Aprile. La stima comprende la realizzazione di due rampe di raccordo e la necessaria segnaletica orizzontale e verticale.</p> <p>(artt. 4.2 e 8.2 del D.M. 14 giugno 1989 n. 236 - art. 24 del DGR n. 1428 del 06 settembre 2011)</p>
